**Ons kenmerk**  
4907700\_11564631

**Onderwerp**  
Beoordelingsbrief Stormpolderdijk (monitoring IBC-maatregel 2025) Krimpen aan de IJssel

- het rapport "Monitoring IBC-maatregel Januari – December 2025" van 31 maart 2026 met kenmerk C24001-008R-01C, opgesteld door TTE Consultants.

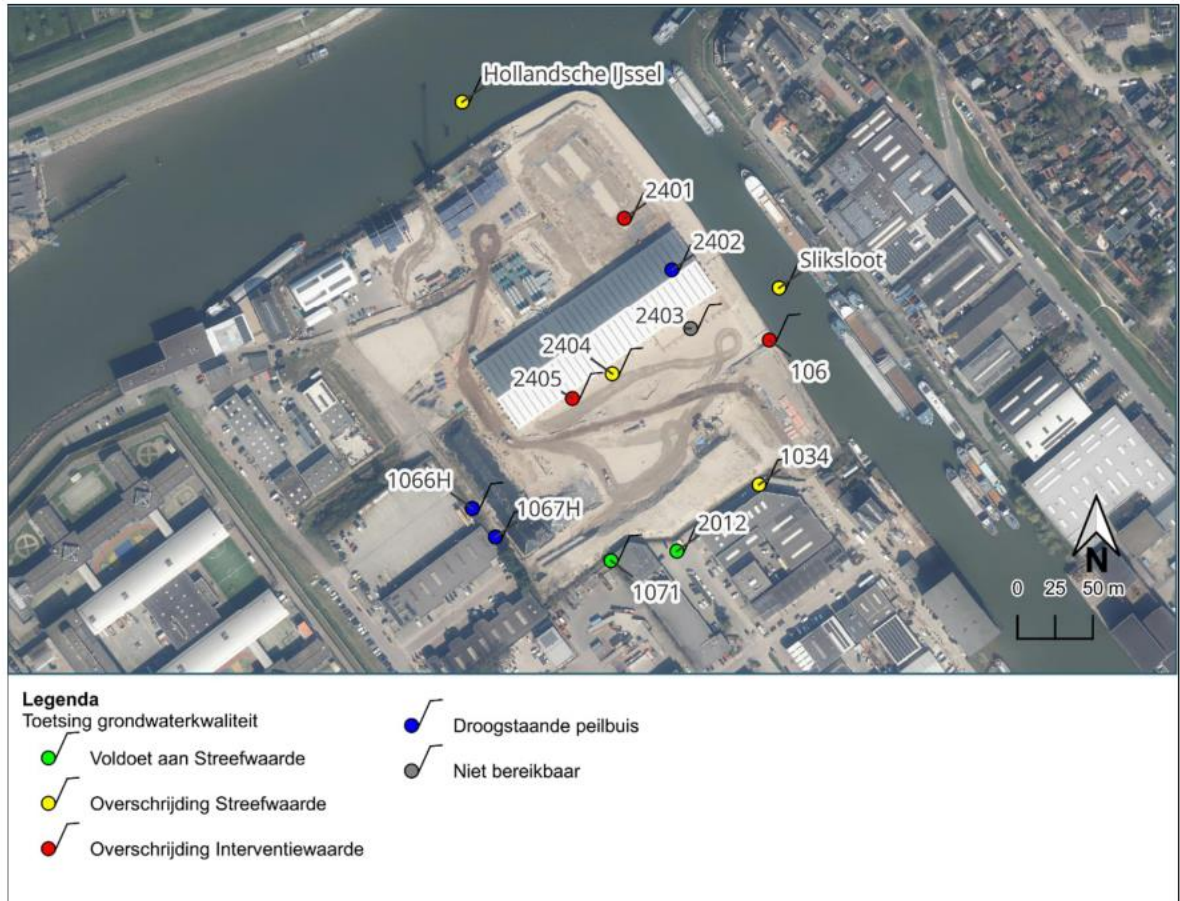
Bijlage 1: locatietekening monitoring grondwaterkwaliteit

De kwaliteit van het grondwater binnen en buiten de IBC-maatregel wordt jaarlijks gemonitord. Als gevolg van de sanering is peilbuis 1007 vervallen. Overeenkomstig het monitorplan is deze peilbuis vervangen door de peilbuizen 2401 en 2402. Tijdens de monitoring is in meerdere peilbuizen (1066H, 1067H, 2402 en 2403) geen grondwater aangetroffen. Door de sanering is de grondwaterstand op de locatie sterk verlaagd.

Binnen de IBC-maatregel zijn plaatselijk (peilbuizen 106, 2401 en 2405) concentraties boven de interventiewaarden gemeten. De voornaamste aangetroffen verontreinigingen zijn minerale olie en PAK. De peilbuizen 2401 en 2405 staan ter plaatse van het gesaneerde terreindeel. Peilbuis 2401 is geplaatst ter vervanging van peilbuis 1007. Ter plaatse van peilbuis 1007 zijn in de vorige meetronde sterke verontreinigingen aangetoond van VAK, VOCl, minerale olie en PAK. Ten opzichte van voorliggende meetronde zijn de concentraties aan verontreinigingen nagenoeg allemaal afgenomen, behalve de concentratie aan PAK. Het grondwater ter plaatse van peilbuis 2405 is sterk verontreinigd met zwaardere PAK. Hier is, net zoals in 2024, sprake van een overschrijding van de interventiewaarde. De concentraties liggen in dezelfde orde grootte als in de vorige meetronde. Uit de veldmetingen blijkt dat het grondwater op deze locatie zeer troebel is. De verwachting is dat dit heeft geleid tot een overschrijding van de interventiewaarde.

In de peilbuizen buiten de IBC-maatregel is maximaal een overschrijding van de streefwaarde aangetoond. De monitoringsresultaten zijn in lijn met de resultaten in voorgaande jaren en daarmee is aangetoond dat er geen verspreiding van de verontreiniging optreedt.

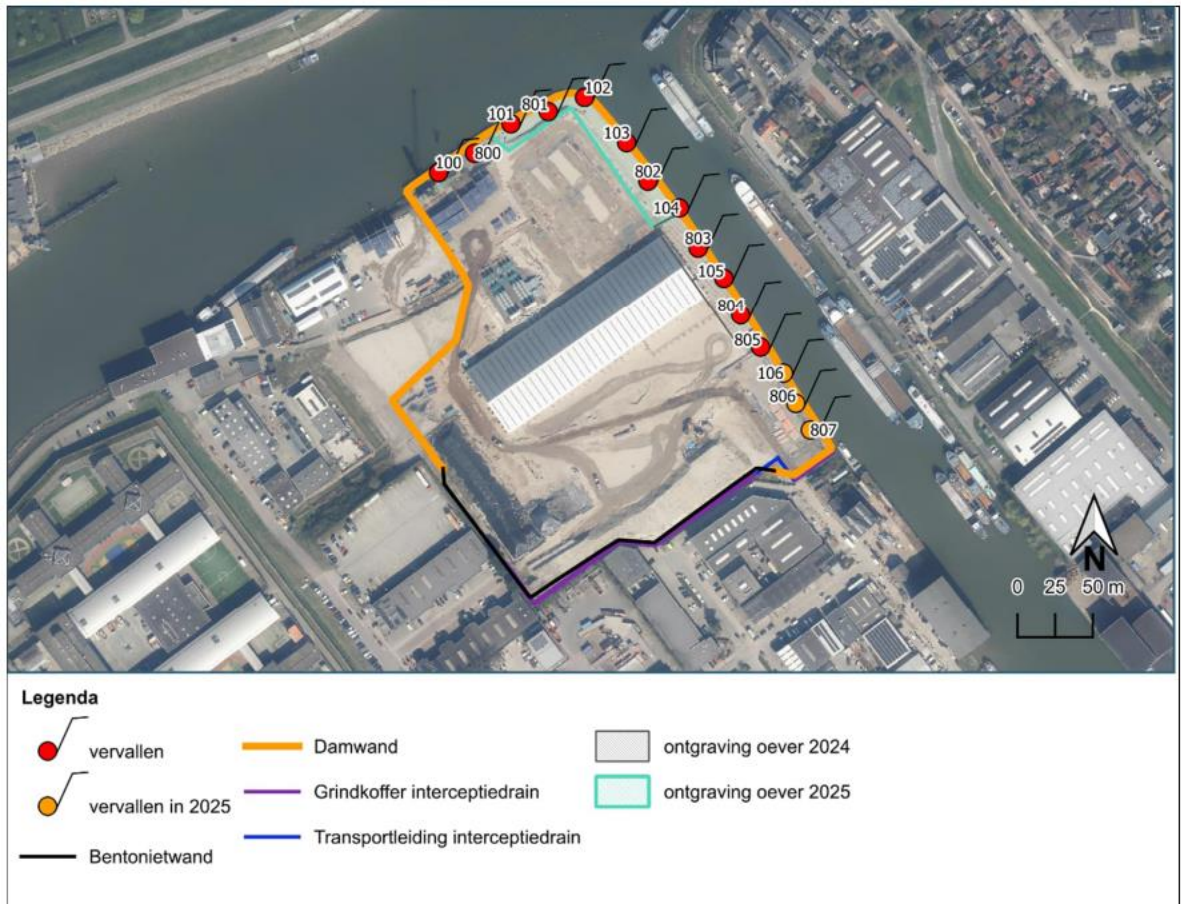
Bijlage 2: locatietekening grondwaterstanden

De grondwaterstanden zijn in de drie resterende peilbuizen (106, 806 en 807) langs de damwand gemonitord. Gedurende het jaar zijn ook deze peilbuizen vervallen vanwege het verwijderen van de verharding langs de damwand. Er is geen overschrijding van de signaalwaarde (NAP +2,0 m) en de maximale waarde (NAP +2,5 m) gemeten. De dalende trend die in de grafiek te zien is, is het gevolg van de bemaling van de sanering. Door het vervallen van de peilbuizen 806 en 807 is ook het vermelden van de filterstelling en de einddiepte van deze peilbuizen zinledig geworden.

In 2025 is geen water in de sleuf langs de damwand waargenomen. Omdat de bodem van de sleuf op een diepte van NAP +2,0 m ligt, betekent dit dat de signaalwaarde niet is overschreden.
