Ons kenmerk  
2072452\_4745543

Onderwerp  
Beoordelingsbrief Stormpolderdijk (monitoring 2022) Krimpen aan den IJssel

- het rapport "Monitoring IBC-maatregel januari – december 2022 Stormpolderdijk te Krimpen aan den IJssel" van 20 maart 2023 met kenmerk C20001-002R-03FD, opgesteld door TTE.

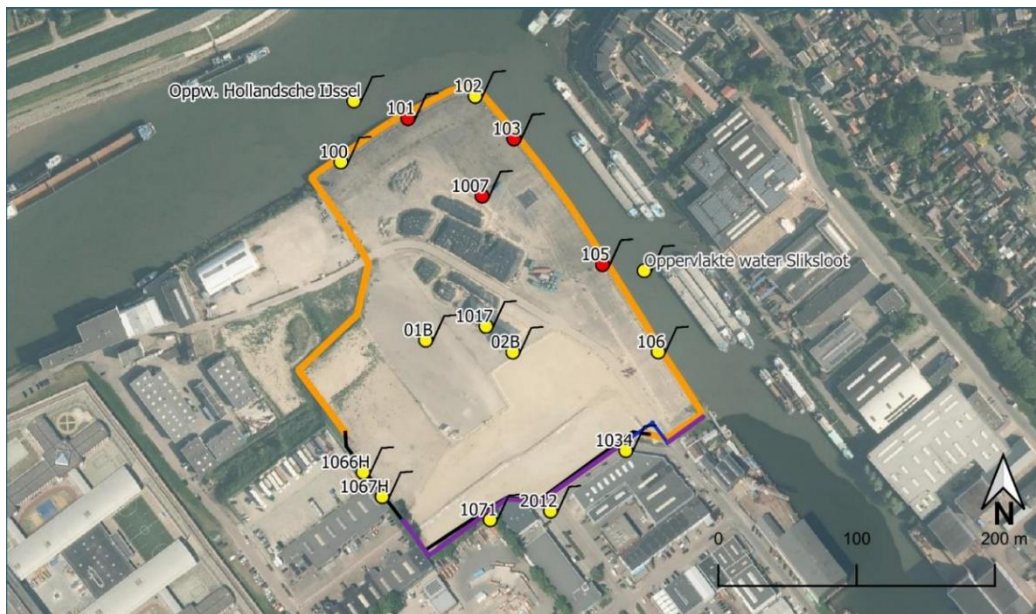
Binnen de IBC-maatregel zijn de concentraties plaatselijk (peilbuizen 101, 103, 105 en 1007) boven de interventiewaarden. De voornaamste aangetroffen verontreinigingen zijn VAK, minerale olie, fenol en PFAS.

Zowel binnen de IBC-maatregel als daar buiten zijn PFAS boven de INEV's (Indicatieve Niveaus van Ernstige Verontreiniging) inclusief consumptie aangetoond. De concentraties PFAS op de locatie zijn hoger dan buiten de locatie, maar liggen nog steeds onder de INEV's exclusief consumptie. De concentraties buiten de locatie wijken niet af van de PFAS concentraties die in het grondwater elders in de Stormpolder worden gemeten. Het onderzoek toont aan dat zowel binnen als buiten de IBC-maatregel PFAS voorkomt. De concentraties PFAS binnen de IBC-maatregel zijn hoger dan daar buiten. De concentraties buiten de IBC-maatregel wijken niet af van de PFAS concentraties die in het grondwater elders in de Stormpolder worden gemeten.
